# Veľké šance – hlavná pevnosť obrany priesmyku

- Vznik pevnosti už v roku 1621, jej vzhľad sa nezachoval
- V rokoch 1626–1629 a 1642–1645 šance rozšírené

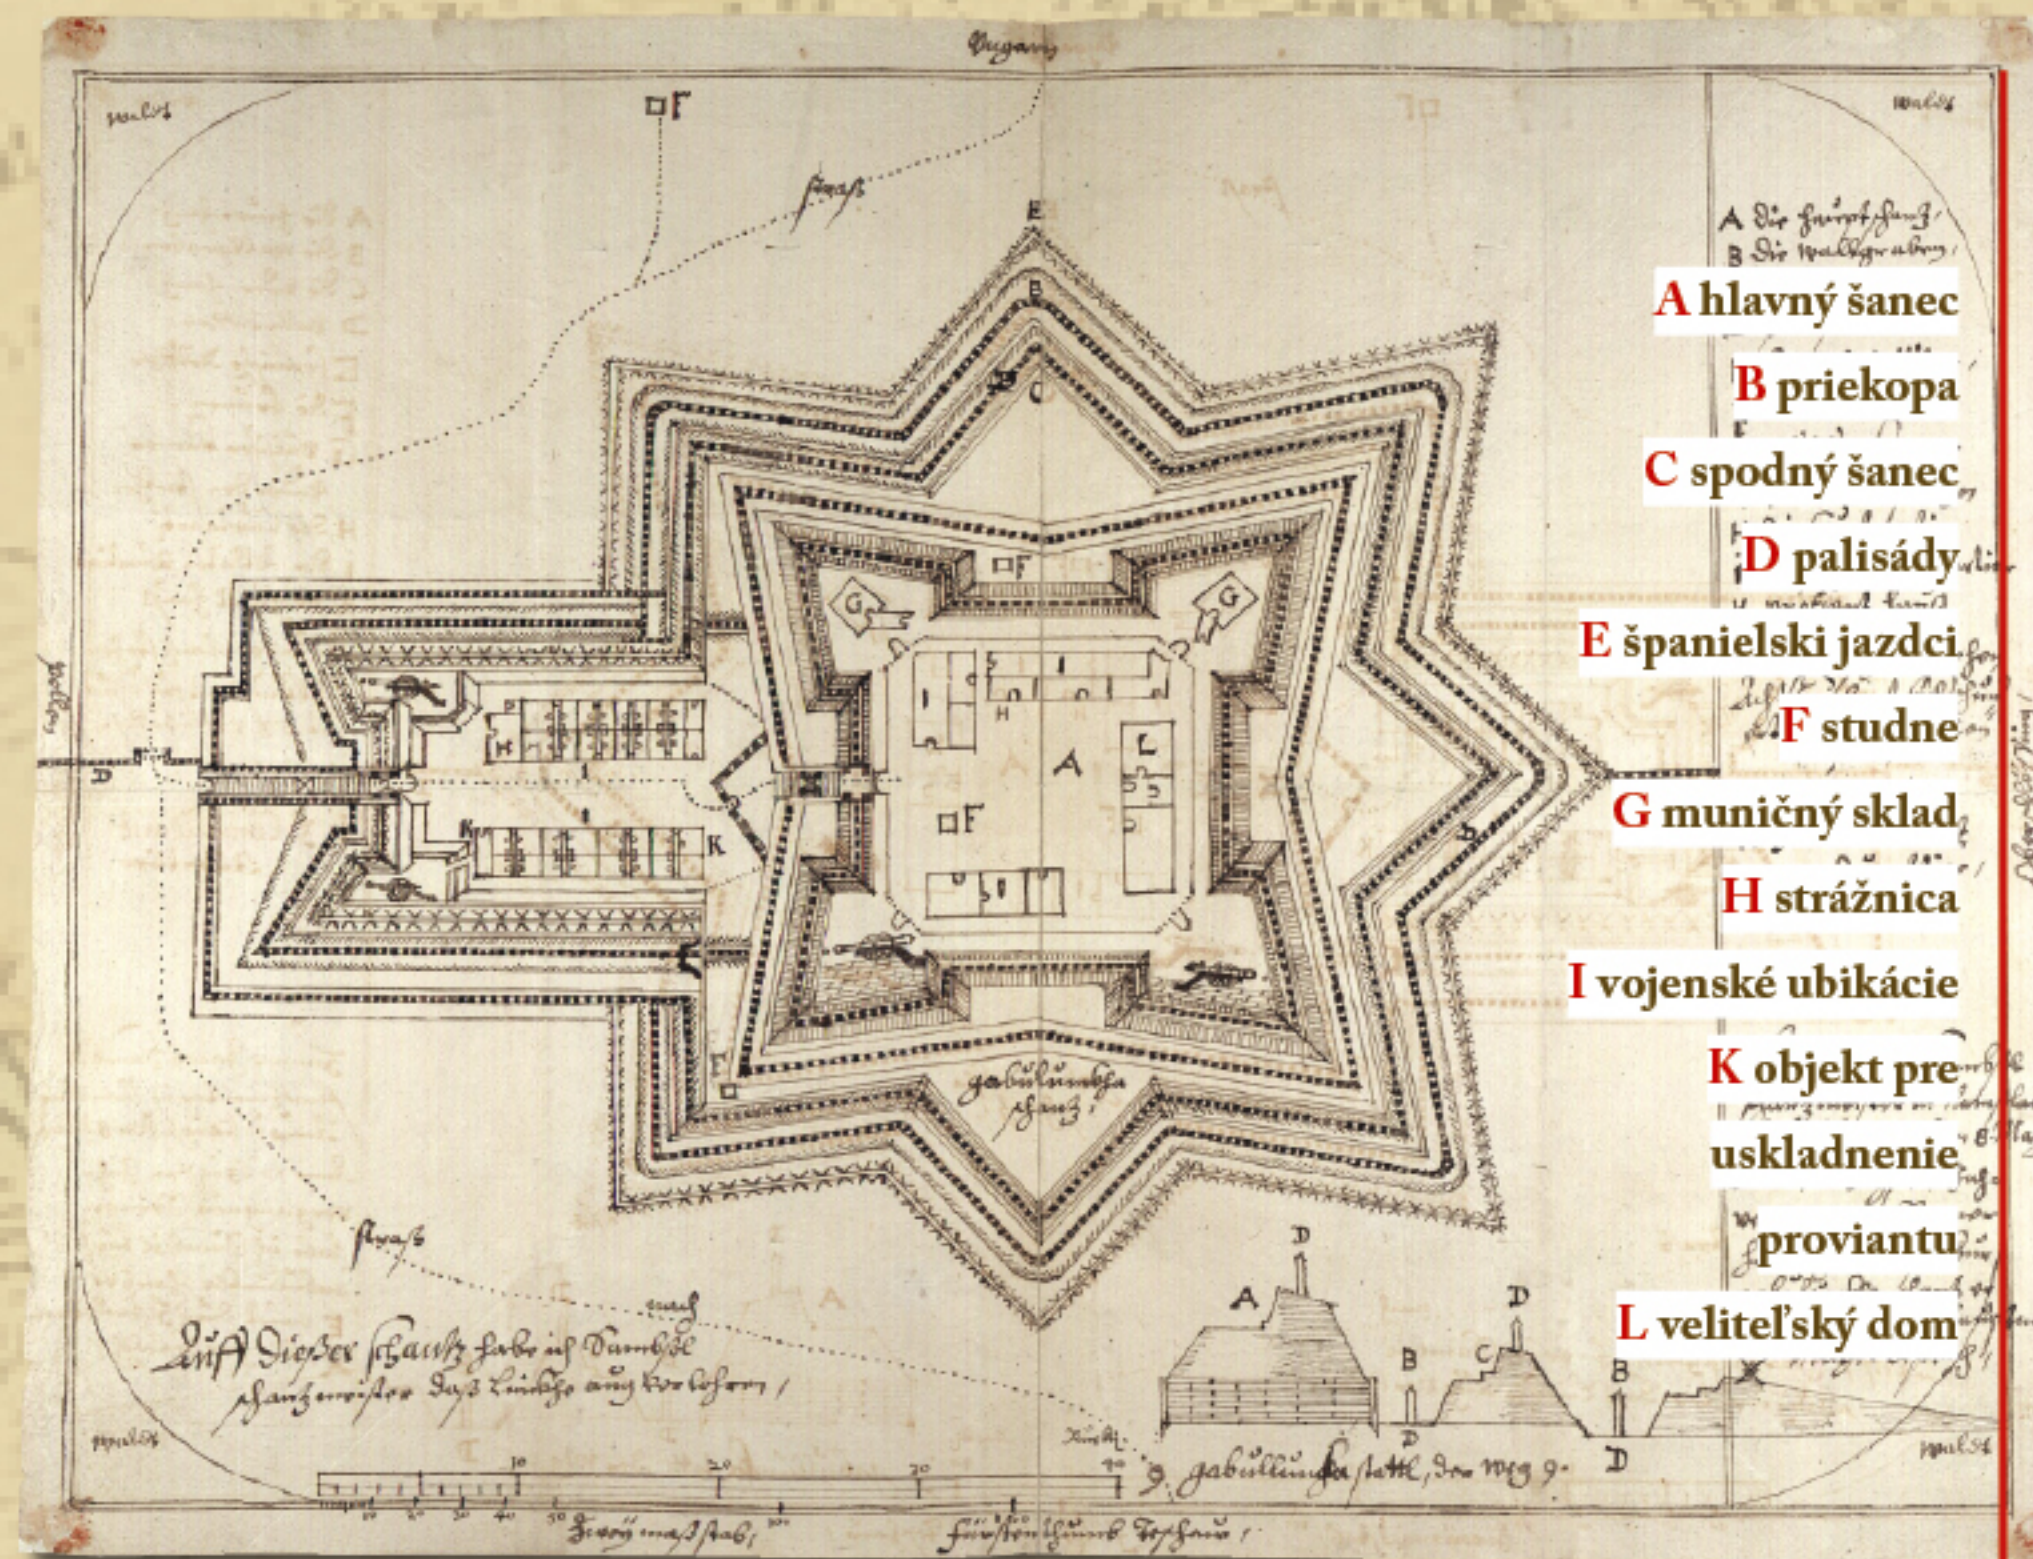
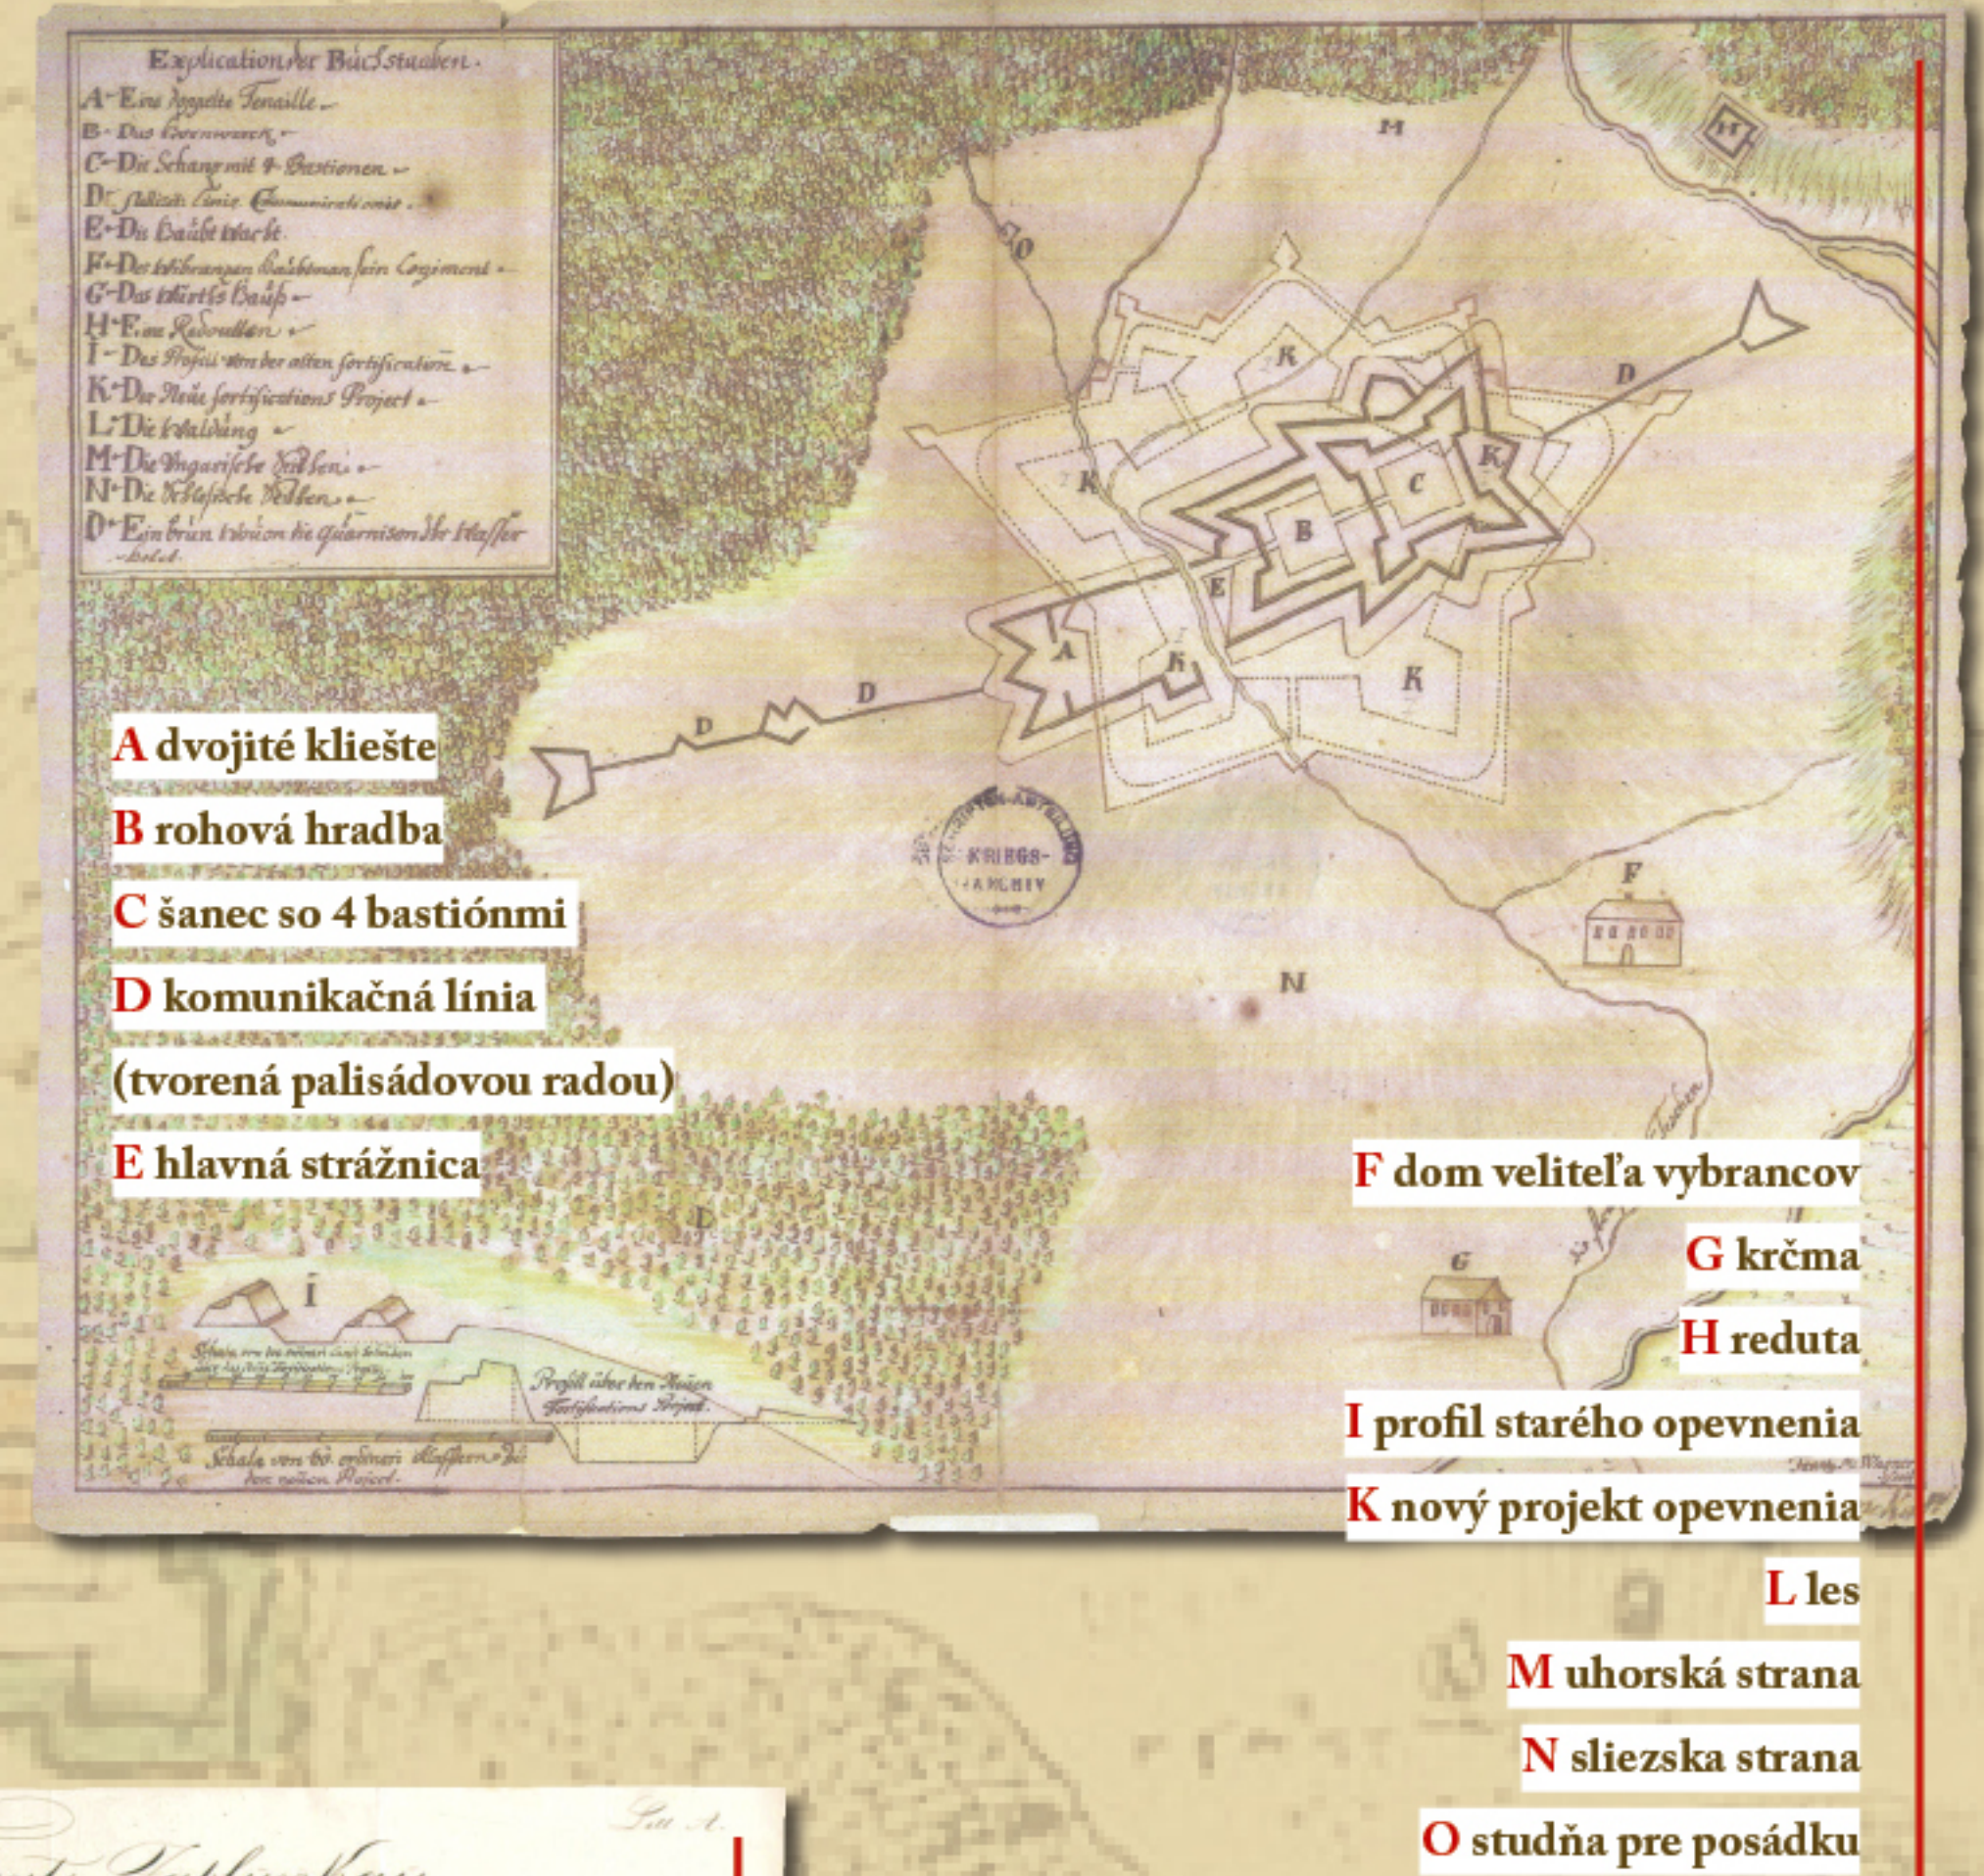
Prestavba Veľkých šancí

**P**restavba Veľkých šancov z roku 1663 sa realizovala podľa plánu cisárskeho zemského inžiniera Johana Eusebia Maiera a stavbu uskutočnil majster Johann Jacob Sambsl z Namyslova. Pevnosť mala tri línie opevnenia.

Centrálna časť bola tvorená štvorhranom so 4 nárožnými bastiónmi a priekopou. Okolo centrálnej časti bola vybudovaná druhá línia opevnenia, opäť tvoreného zemným valom, priekopou a dvoma radmi palisád. Takto pevnosť získala charakteristický tvar osemcípej hviezdy, pričom ôsmy cíp s bránou do pevnosti bol rozšírený rohovou hradbou. Prvú, vonkajšiu obrannú líniu predstavovala krytá cesta a „glacis“ osadený „španielskymi jazdcami“. Od pevnosti viedla na východ a na západ palisádová rada, ktorá znemožňovala pevnosť ľubovoľne obísť. V centrálnej časti, na jednotlivých bastiónoch, boli situované postavenia pre delá, pod schodmi v murovaných komorách bol uskladnený strelný prach a munícia. Vo vnútri hornej časti pevnosti bolo nádvorie, na ktorom boli postavené drevené baraky pre posádku a dom pre veliteľa a dôstojníkov. Obe časti, centrálna aj vonkajšia, mali vlastnú studňu.

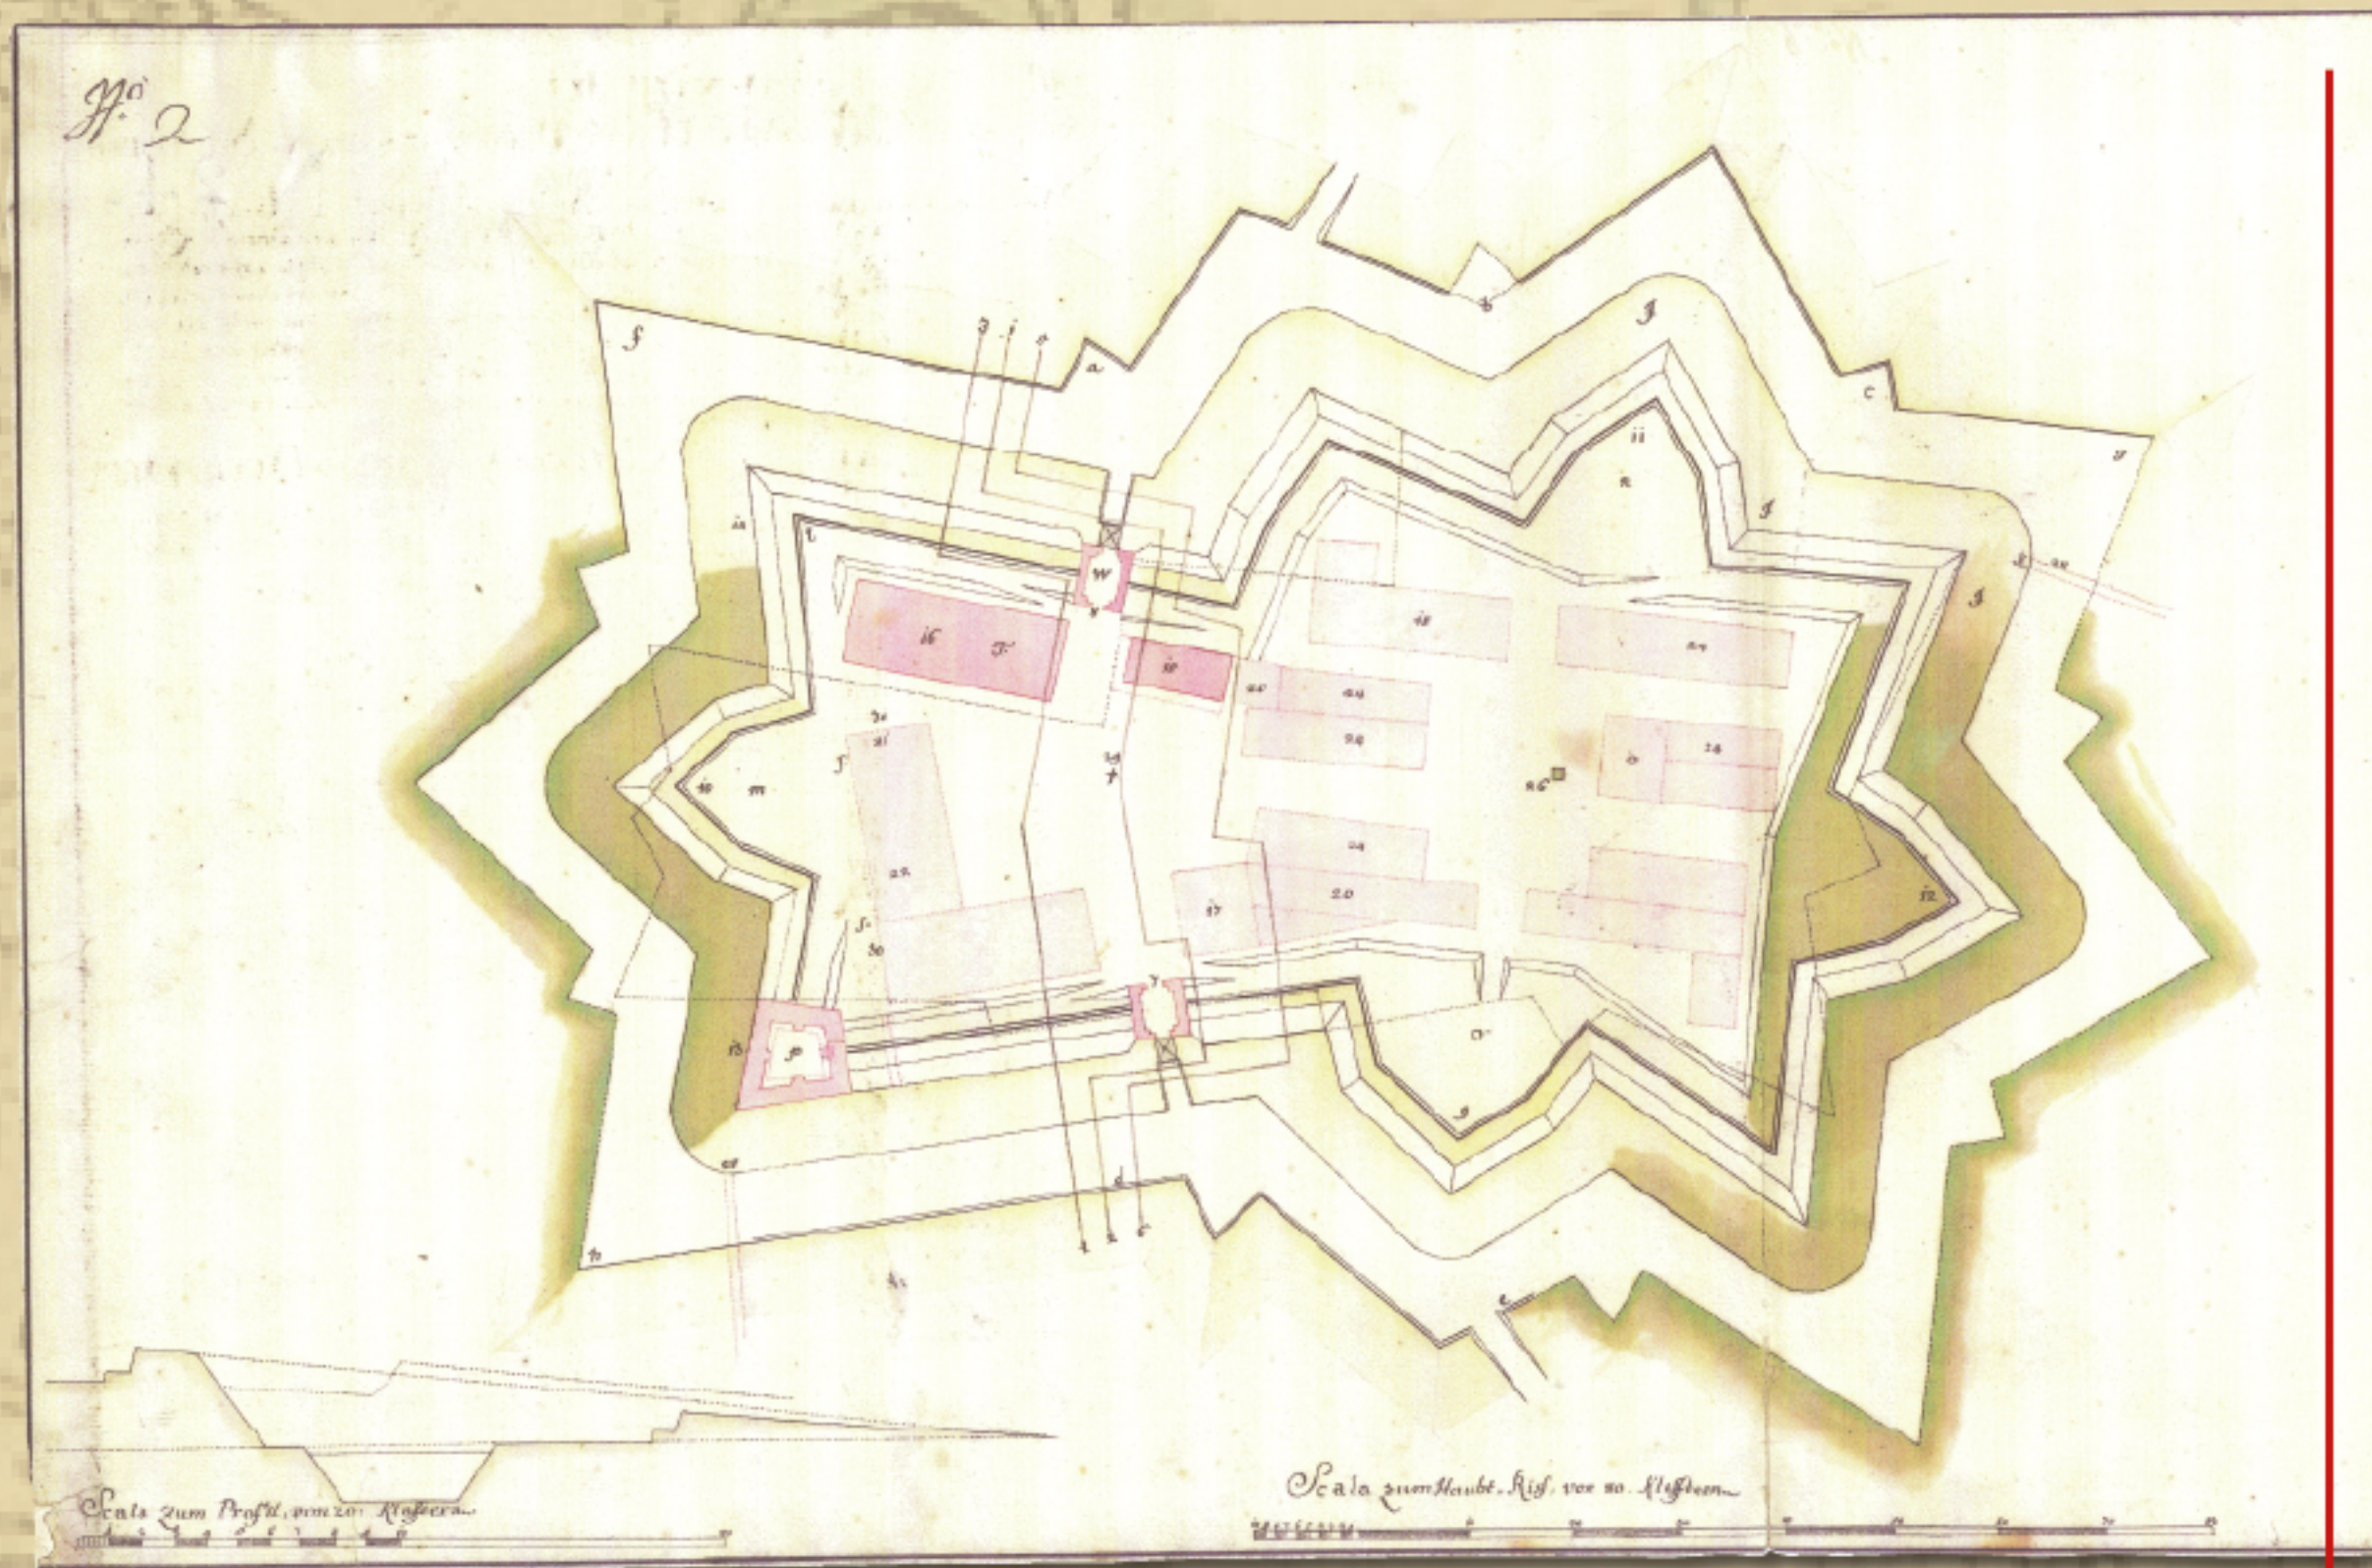
Plán prestavby z rokov 1724–1729

■ Z rokov 1724–1729 pochádza prestavba Veľkých šancov, ktorá sa nerealizovala v plnom rozsahu. Vnútroštruktúrna časť bola zachovaná vo forme štvorcípej hviezdy. Veľké šance boli rozšírené a mali charakter klieštového opevnenia. Zároveň sa zväčšili priekopy a ich steny (eskarpa a kontreskarpa) boli posilnené kamenným murivom. Vonkajšiu líniu opäť tvorila krytá cesta a glacis. K posilneniu obrany sa použili palisády.

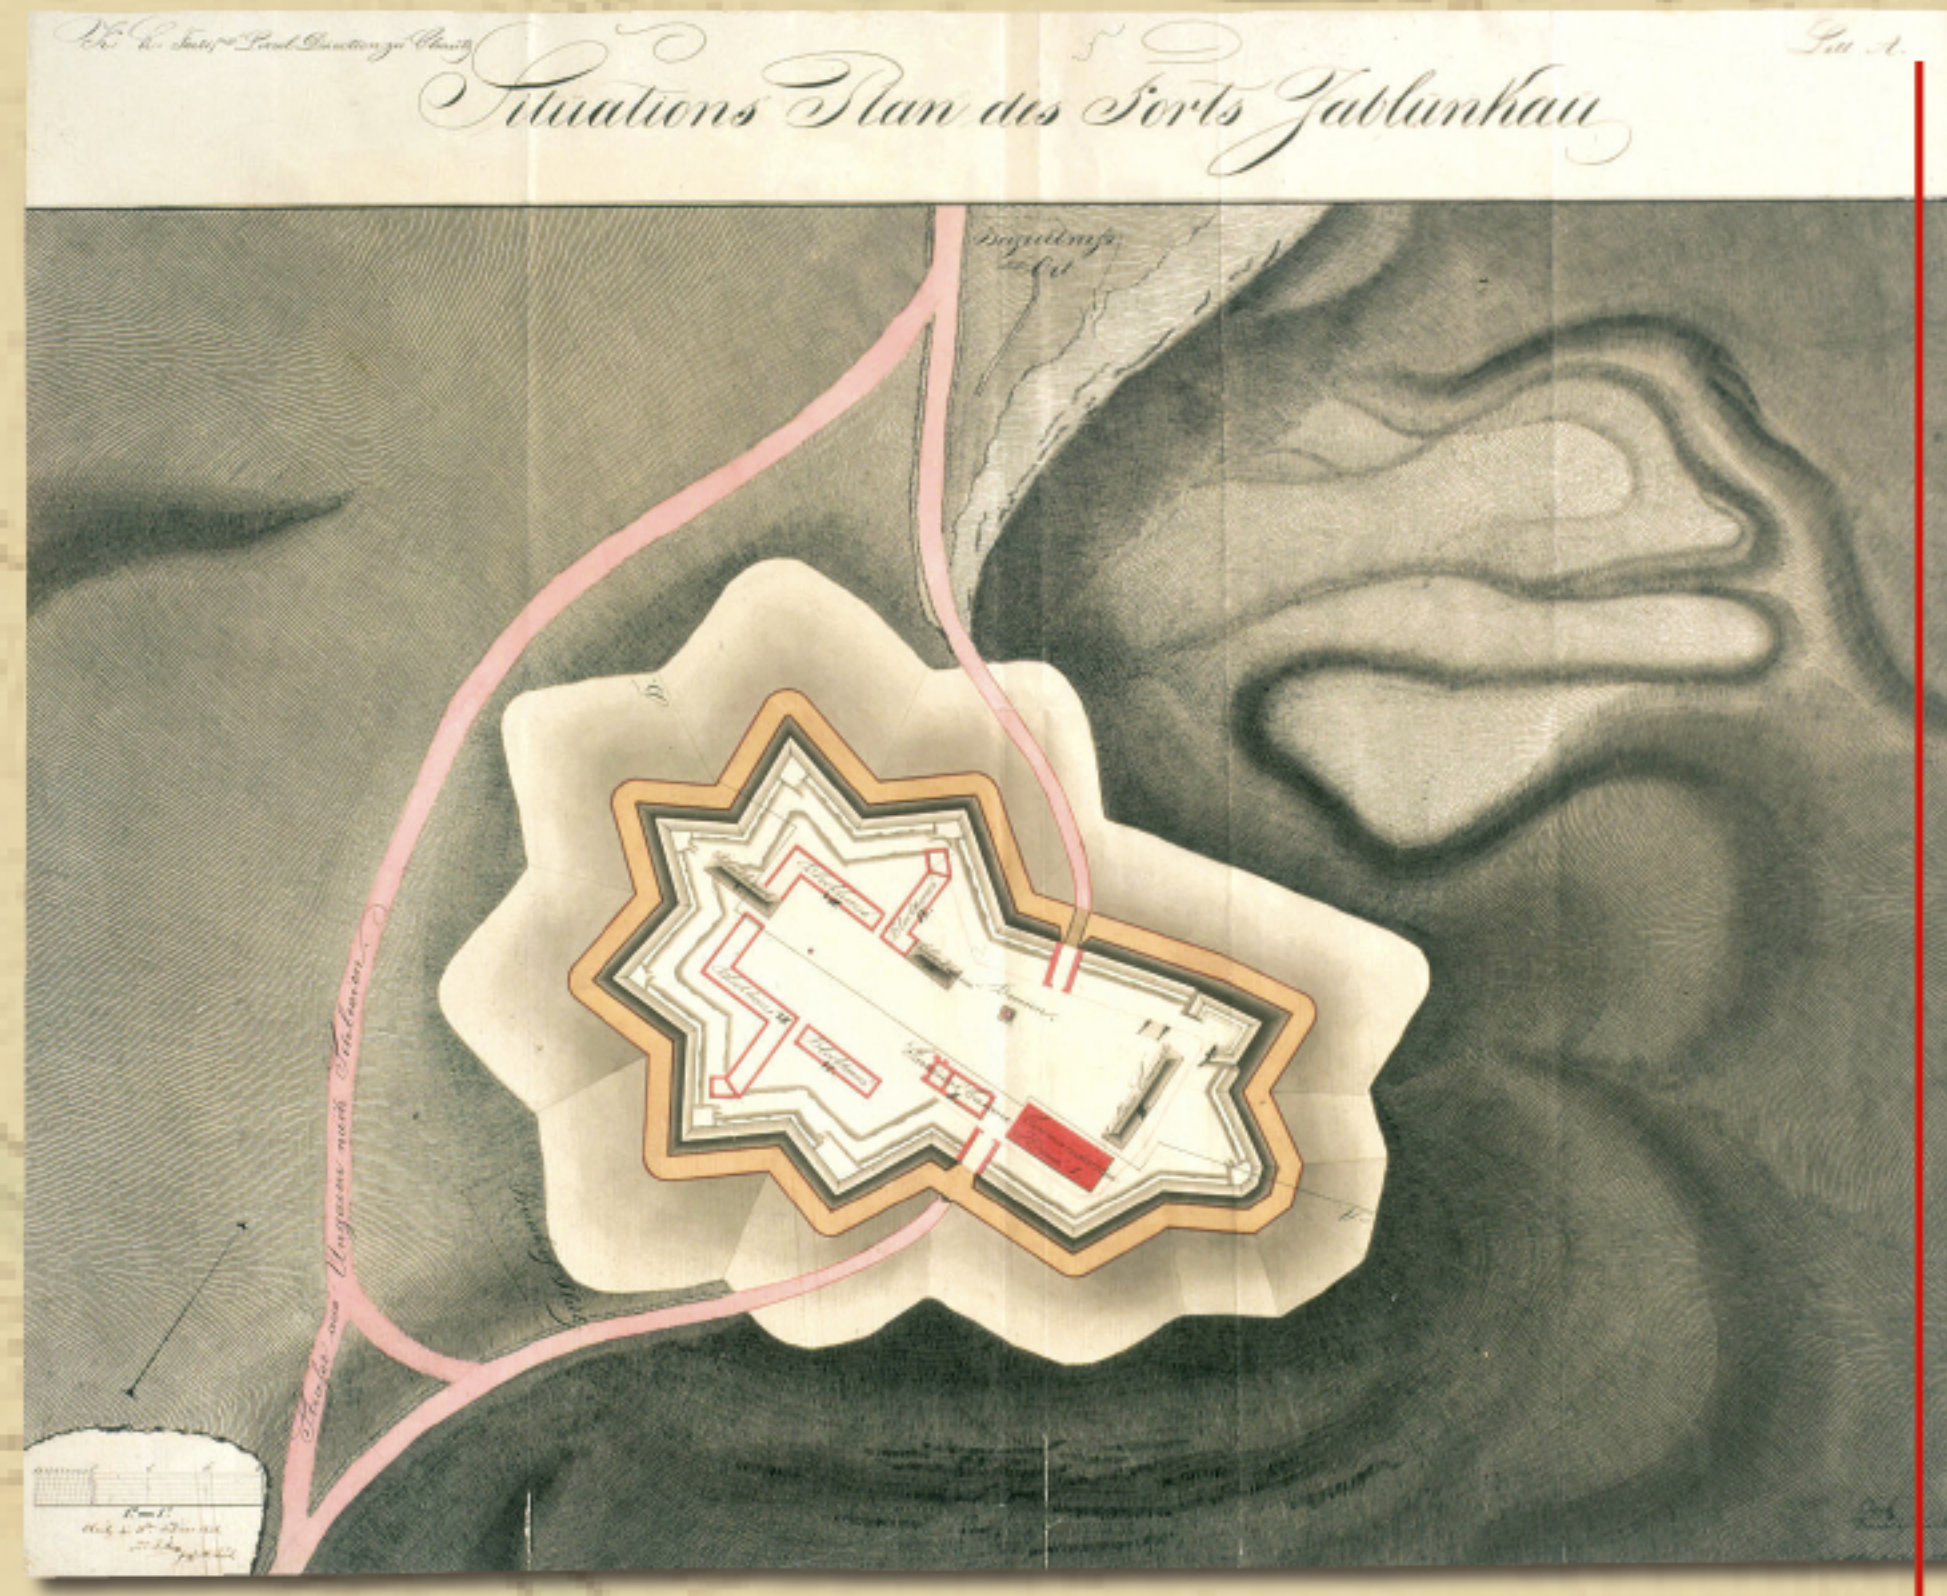
Veľké šance po prestavbe v rokoch 1808–1810

■ K posledným stavebným úpravám Veľkých šancov došlo v rokoch 1808–1810. Zarovnala sa vnútorná časť a na jej mieste sa postavilo šesť zrubov (blockhausov) pre posilnenie obranyschopnosti. Steny priekopy boli posilnené kamenným murivom po celej dĺžke. Vnútroštruktúru tvorili veliteľský dom, kasárne pre posádku a delostrelecké kasárne.

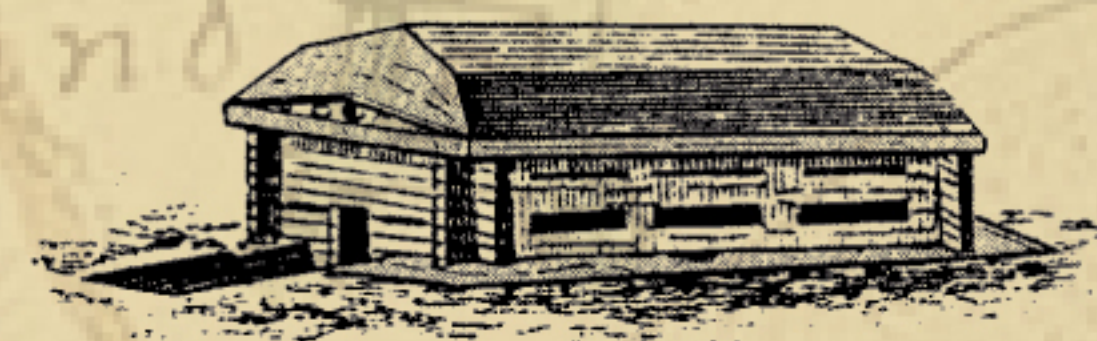
Zrub (blockhaus)
